ГРУППА 52В

ДОПОЛНИТЕЛЬНАЯ СИСТЕМА ПАССИВНОЙ БЕЗОПАСНОСТИ (SRS)

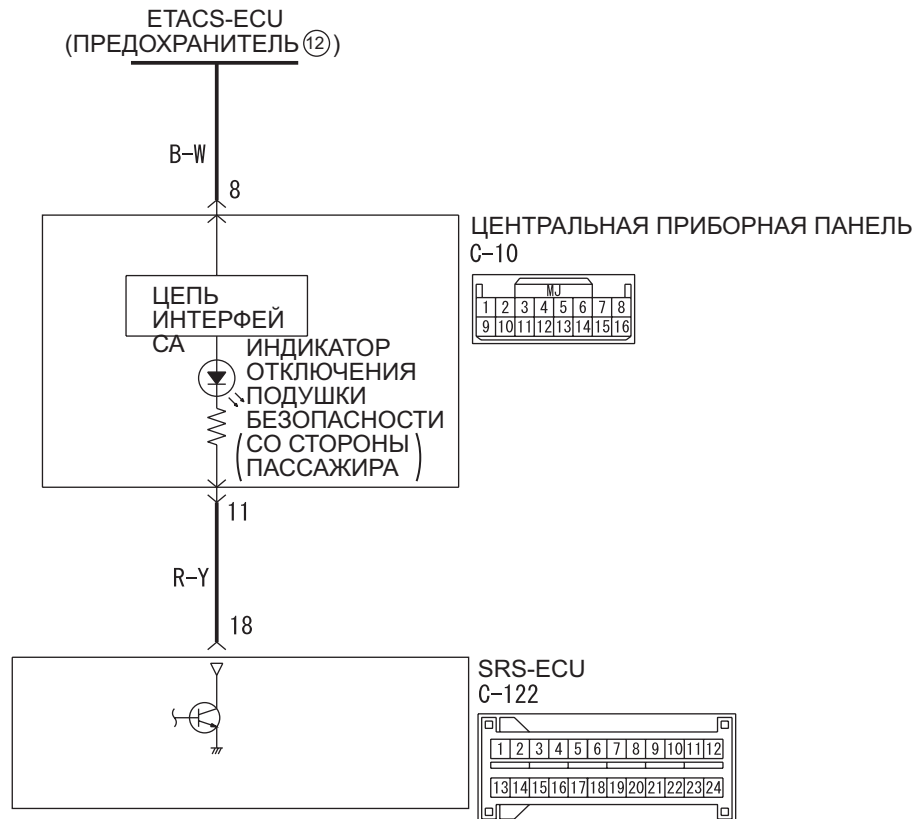
Цепь индикатора отключения подушки безопасности

- Повреждены жгуты проводов или разъемы
- Неисправность SRS-ECU
- Неисправность центральной панели приборов (сигнализатор отключения подушки безопасности пассажира)

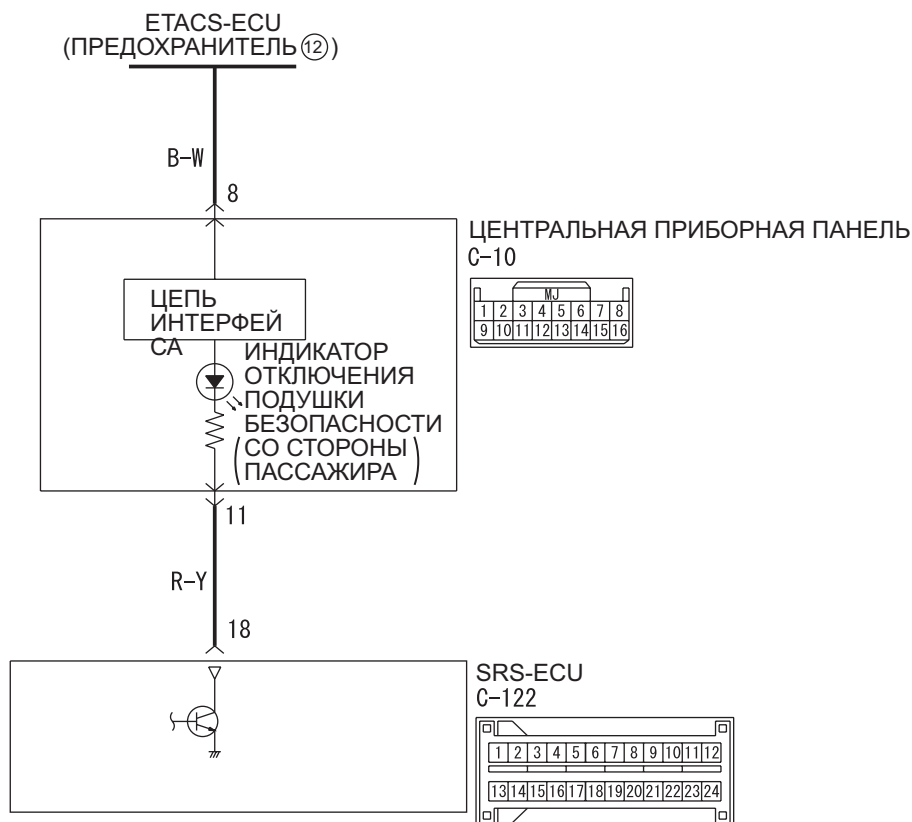
Цепь индикатора отключения подушки безопасности

- Повреждены жгуты проводов или разъемы
- Неисправность SRS-ECU
- Неисправность центральной панели приборов (сигнализатор отключения подушки безопасности пассажира)

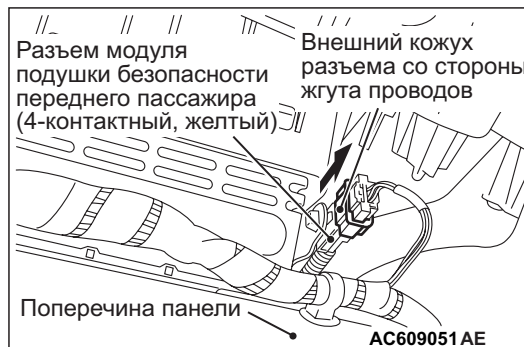
- (2) Сдвиньте внешний корпус разъёма со стороны жгута в направлении, показанном стрелкой, и отсоедините разъём.

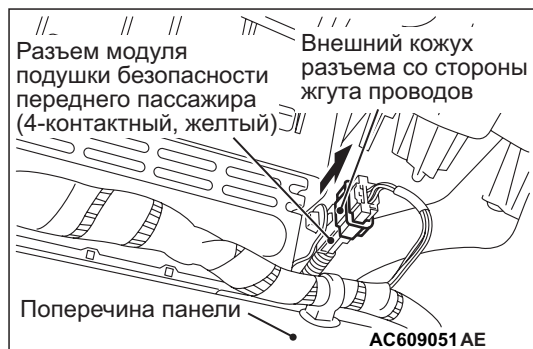
(2) Нажав в точке «А» (см. рис.) со стороны разъёма жгута проводов, поверните ручку замка в направлении стрелки для её снятия и отсоедините разъём С-122 SRS-ECU.

(3) Сдвиньте внешний корпус разъёма со стороны жгута в направлении, показанном стрелкой, и отсоедините разъём.

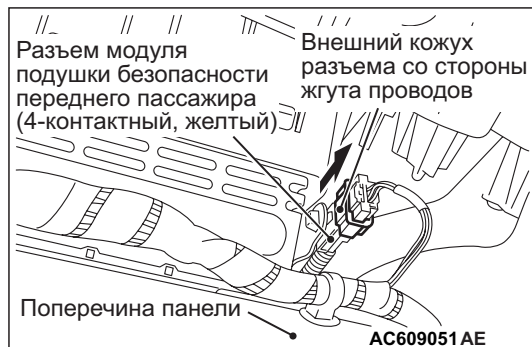
- (2) Сдвиньте внешний корпус разъема со стороны жгута в направлении, показанном стрелкой, и отсоедините разъем.

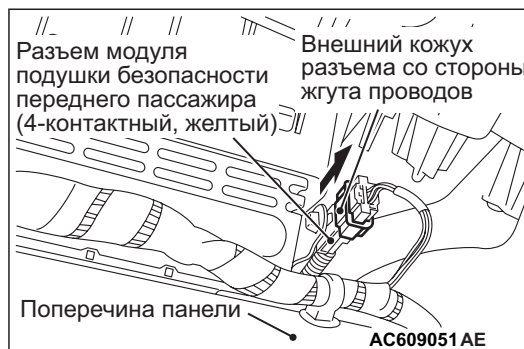
- (2) Нажав в точке «А» (см. рис.) со стороны разъёма жгута проводов, поверните ручку замка в направлении стрелки для её снятия и отсоедините разъём C-122 SRS-ECU.

- (3) Сдвиньте внешний корпус разъёма со стороны жгута в направлении, показанном стрелкой, и отсоедините разъём.
(4) Присоединить отрицательную клемму аккумулятора.
(5) Переключатель зажигания: ON
(6) Проведите указанные ниже измерения на разъеме C-122 со стороны жгута проводов.
- Напряжение между клеммами № 7/8 и «массой» (1-й пиропатрон)
 - Напряжение между клеммами № 11/12 и «массой» (2-й пиропатрон)

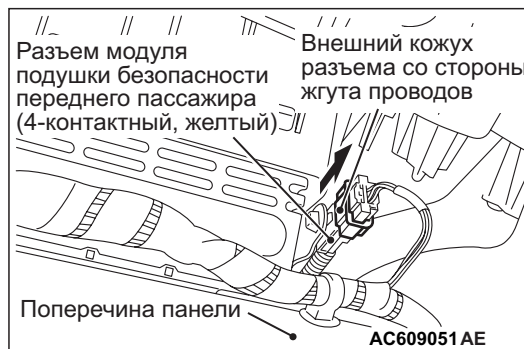
- (2) Сдвиньте внешний корпус разъёма со стороны жгута в направлении, показанном стрелкой, и отсоедините разъём.

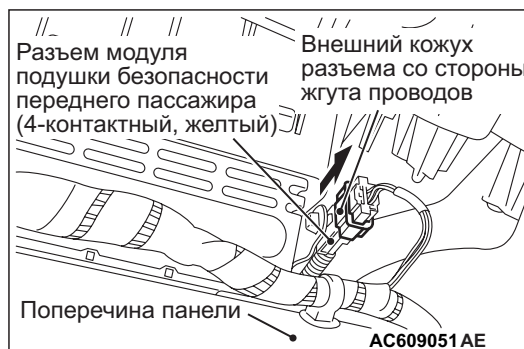
- (2) Нажав в точке «А» (см. рис.) со стороны разъёма жгута проводов, поверните ручку замка в направлении стрелки для её снятия и отсоедините разъём C-122 SRS-ECU.

- (3) Сдвиньте внешний корпус разъёма со стороны жгута в направлении, показанном стрелкой, и отсоедините разъём.

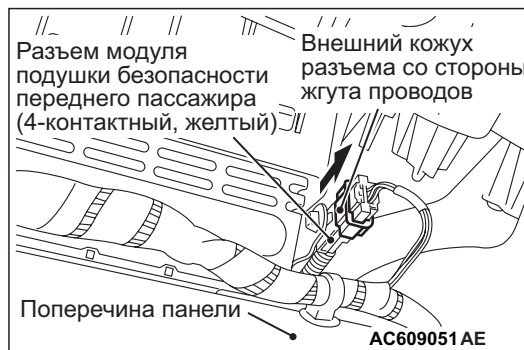
- (2) Нажав в точке «А» (см. рис.) со стороны разъёма жгута проводов, поверните ручку замка в направлении стрелки для её снятия. После отсоединения разъёма C-122 SRS-ECU подсоедините его снова.

- (3) После отсоединения разъёма C-11 жгута проводов сдвиньте внешний корпус разъёма в направлении, показанном стрелкой и заново подсоедините разъём.
- (4) Присоединить отрицательную клемму аккумулятора.
- (5) После очистки памяти диагностических кодов ещё раз проверьте диагностический код.
- (6) Отсоедините отрицательную клемму аккумулятора.

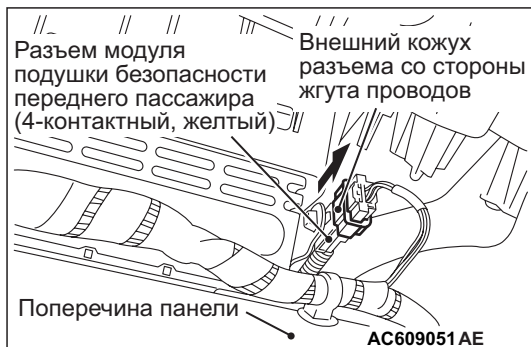
- (2) Сдвиньте внешний корпус разъёма со стороны жгута в направлении, показанном стрелкой, и отсоедините разъём.

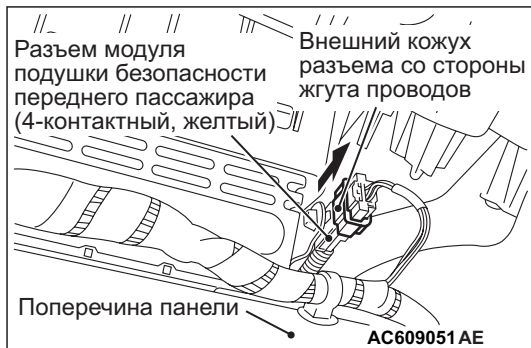
Для высвобождения короткой пружины разъёма в следующих операциях отсоедините разъём со стороны жгута проводов и замкните цепь пиропатрона.

- (3) Сдвиньте внешний корпус разъёма со стороны жгута в направлении, показанном стрелкой, и отсоедините разъём.

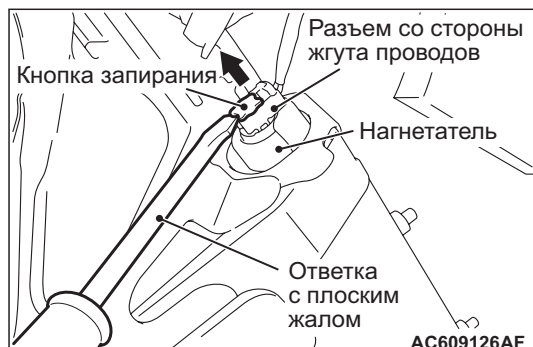
- (2) Для высвобождения кнопки фиксатора разъёма жгута проводов используйте плоскую отвёртку. Высвободив фиксатор, отсоедините разъём C-25 жгута проводов.

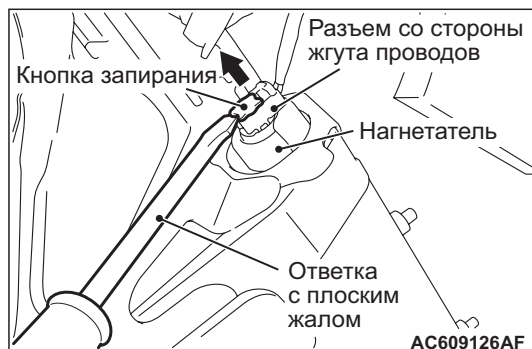
- (2) Для высвобождения кнопки фиксатора разъёма жгута проводов используйте плоскую отвёртку. Высвободив фиксатор, отсоедините разъём C-25 жгута проводов.

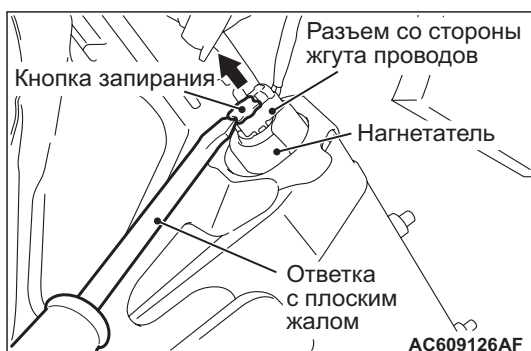
- (2) Нажав в точке «А» (см. рис.) со стороны разъёма жгута проводов, поверните ручку замка в направлении стрелки для её снятия и отсоедините разъём С-122 SRS-ECU.

- (3) Для высвобождения кнопки фиксатора разъёма жгута проводов используйте плоскую отвёртку. Высвободив фиксатор, отсоедините разъём С-25 жгута проводов.

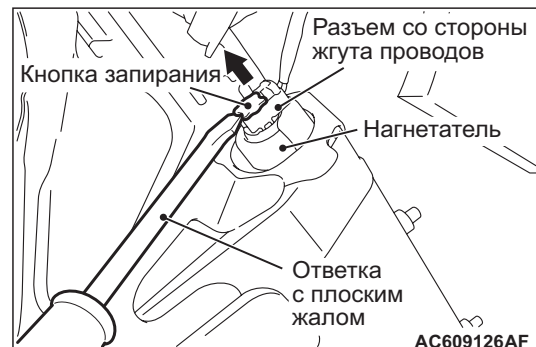
- (2) Нажав в точке «А» (см. рис.) со стороны разъёма жгута проводов, поверните ручку замка в направлении стрелки для её снятия. После отсоединения разъёма C-122 SRS-ECU подсоедините его снова.

- (3) После отсоединения разъёма жгута проводов C-25 подсоедините его заново. Для отсоединения разъёма C-25 жгута проводов используйте плоскую отвёртку для высвобождения кнопки фиксатора. Высвободив фиксатор, отсоедините разъём жгута проводов.
- (4) Присоединить отрицательную клемму аккумулятора.
- (5) После очистки памяти диагностических кодов ещё раз проверьте диагностический код.
- (6) Отсоедините отрицательную клемму аккумулятора.

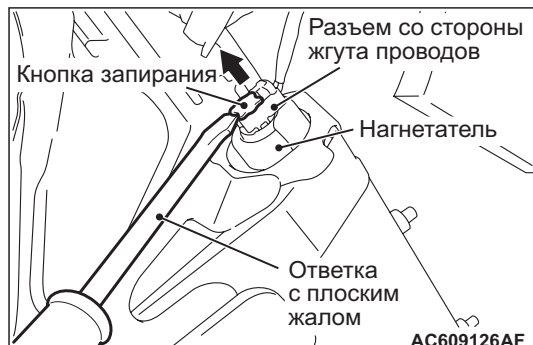
- (2) Для высвобождения кнопки фиксатора разъёма жгута проводов используйте плоскую отвёртку. Высвободив фиксатор, отсоедините разъём С-25 жгута проводов.

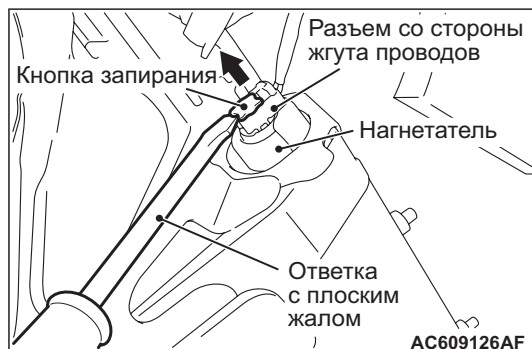
Для высвобождения короткой пружины разъёма SRS-ECU в следующих операциях отсоедините разъём со стороны жгута проводов и замкните цепь пиропатрона.

- (3) Для высвобождения кнопки фиксатора разъёма жгута проводов используйте плоскую отвёртку. Высвободив фиксатор, отсоедините разъём С-25 жгута проводов.

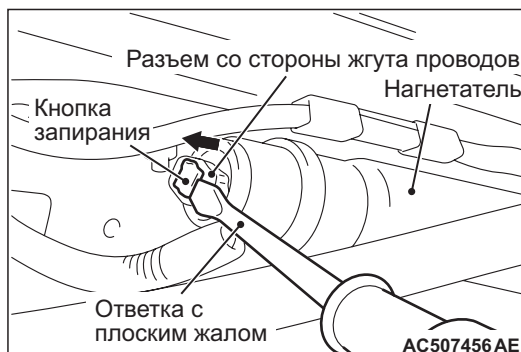
Для высвобождения промежуточного разъема D-14 в следующих операциях предварительно отсоедините разъем F-29 со стороны жгута проводов и замкните цепь пиропатрона.

- (2) Для высвобождения кнопки фиксатора разъёма жгута проводов используйте плоскую отвёртку. Высвободив фиксатор, отсоедините разъём F-29 жгута проводов.
- (3) Отсоедините промежуточный разъём D-14 (соединение между жгутами проводов шторки безопасности и пола).

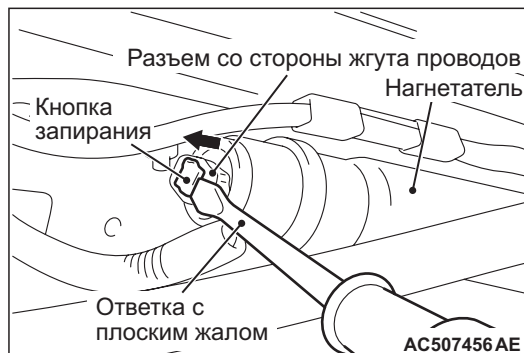
Для высвобождения промежуточного разъёма D-14 в следующих операциях предварительно отсоедините разъём F-29 со стороны жгута проводов и замкните цепь пиропатрона.

- (2) Для высвобождения кнопки фиксатора разъёма жгута проводов используйте плоскую отвёртку. Высвободив фиксатор, отсоедините разъём F-29 жгута проводов.
- (3) Отсоедините промежуточный разъём D-14 (соединение между жгутами проводов шторки безопасности и пола).

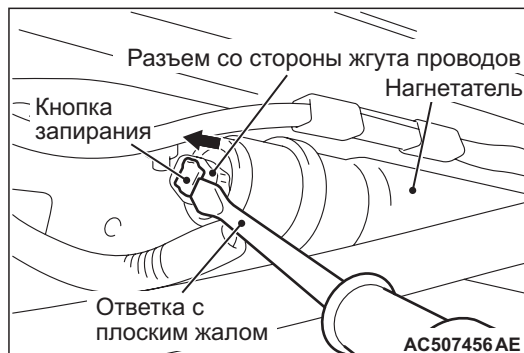
- (2) Отсоедините промежуточный разъём D-14 (соединение между жгутами проводов шторки безопасности и пола).

- (3) Для высвобождения кнопки фиксатора разъёма жгута проводов используйте плоскую отвёртку. Высвободив фиксатор, отсоедините разъём F-29 жгута проводов.

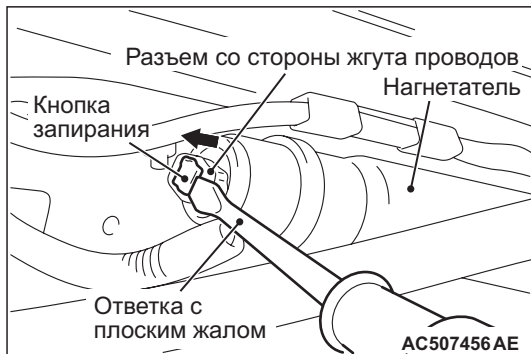
- (2) Нажав в точке «А» (см. рис.) со стороны разъёма жгута проводов, поверните ручку замка в направлении стрелки для её снятия. После отсоединения разъёма C-121 SRS-ECU подсоедините его снова.

- (3) После отсоединения разъёмов жгута проводов D-14 и F-29 подсоедините их заново. Для отсоединения разъёма F-29 используйте плоскую отвёртку для высвобождения кнопки фиксатора разъема со стороны жгута проводов. Высвободив фиксатор, отсоедините разъём.
- (4) Присоединить отрицательную клемму аккумулятора.
- (5) После очистки памяти диагностических кодов ещё раз проверьте диагностический код.
- (6) Отсоедините отрицательную клемму аккумулятора.

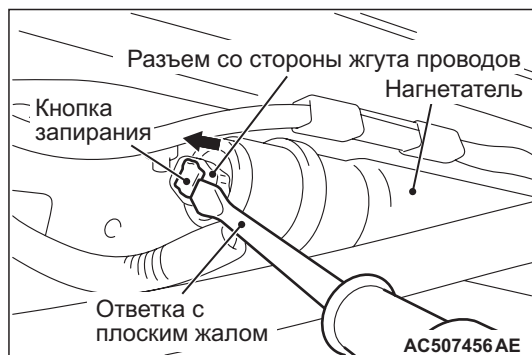
Для высвобождения промежуточного разъёма D-14 в следующих операциях предварительно отсоедините разъём F-29 со стороны жгута проводов и замкните цепь пиропатрона.

- (2) Для высвобождения кнопки фиксатора разъёма жгута проводов используйте плоскую отвёртку. Высвободив фиксатор, отсоедините разъём F-29 жгута проводов.
- (3) Отсоедините промежуточный разъём D-14 (соединение между жгутами проводов шторки безопасности и пола).

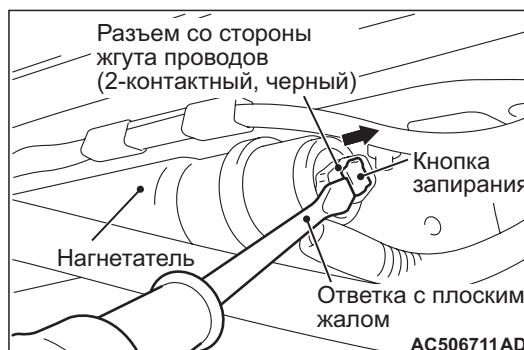
Для высвобождения промежуточного разъема D-11 в следующих операциях предварительно отсоедините разъем F-06 со стороны жгута проводов и замкните цепь пиропатрона.

- (2) Для высвобождения кнопки фиксатора разъема жгута проводов используйте плоскую отвертку. Высвободив фиксатор, отсоедините разъем F-06 жгута проводов.
- (3) Отсоедините промежуточный разъем D-11 (соединение между жгутами проводов шторки безопасности и пола).

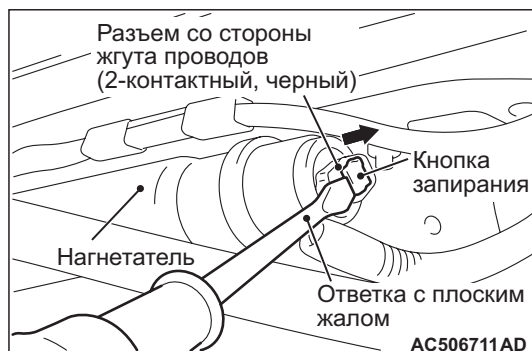
Для высвобождения промежуточного разъёма D-11 в следующих операциях предварительно отсоедините разъём F-06 со стороны жгута проводов и замкните цепь пиропатрона.

- (2) Для высвобождения кнопки фиксатора разъёма жгута проводов используйте плоскую отвёртку. Высвободив фиксатор, отсоедините разъём F-06 жгута проводов.
- (3) Отсоедините промежуточный разъём D-11 (соединение между жгутами проводов шторки безопасности и пола).

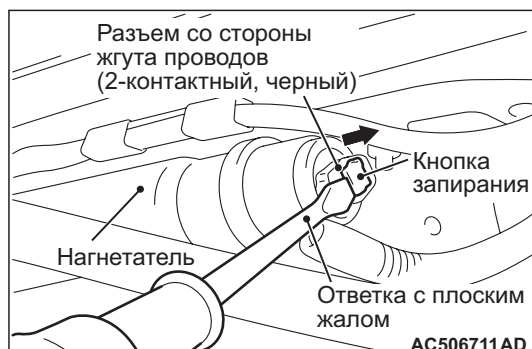
- (1) Убедитесь в том, что отрицательная клемма батареи отключена. Если отрицательная клемма батареи подключена, снимите её.
- (2) Отсоедините промежуточный разъём D-11 (соединение между жгутами проводов шторки безопасности и пола).

- (3) Для высвобождения кнопки фиксатора разъёма жгута проводов используйте плоскую отвёртку. Высвободив фиксатор, отсоедините разъём F-06 жгута проводов.

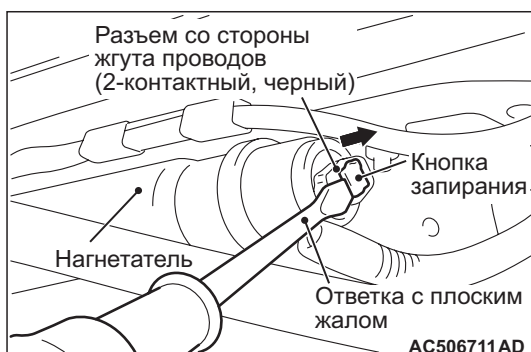
- (2) Нажав в точке «А» (см. рис.) со стороны разъёма жгута проводов, поверните ручку замка в направлении стрелки для её снятия. После отсоединения разъёма C-121 SRS-ECU подсоедините его снова.

- (3) После отсоединения разъёмов жгута проводов D-11 и F-06 подсоедините их заново. Для отсоединения разъёма F-06 используйте плоскую отвёртку для высвобождения кнопки фиксатора разъема со стороны жгута проводов. Высвободив фиксатор, отсоедините разъём.
- (4) Присоединить отрицательную клемму аккумулятора.
- (5) После очистки памяти диагностических кодов ещё раз проверьте диагностический код.
- (6) Отсоедините отрицательную клемму аккумулятора.

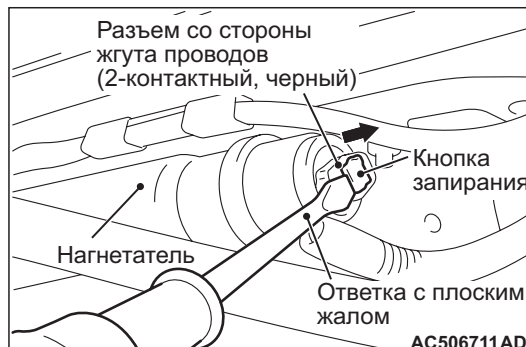
Для высвобождения промежуточного разъёма D-11 в следующих операциях предварительно отсоедините разъём F-06 со стороны жгута проводов и замкните цепь пиропатрона.

- (2) Для высвобождения кнопки фиксатора разъёма жгута проводов используйте плоскую отвёртку. Высвободив фиксатор, отсоедините разъём F-06 жгута проводов.
(3) Отсоедините промежуточный разъём D-11.

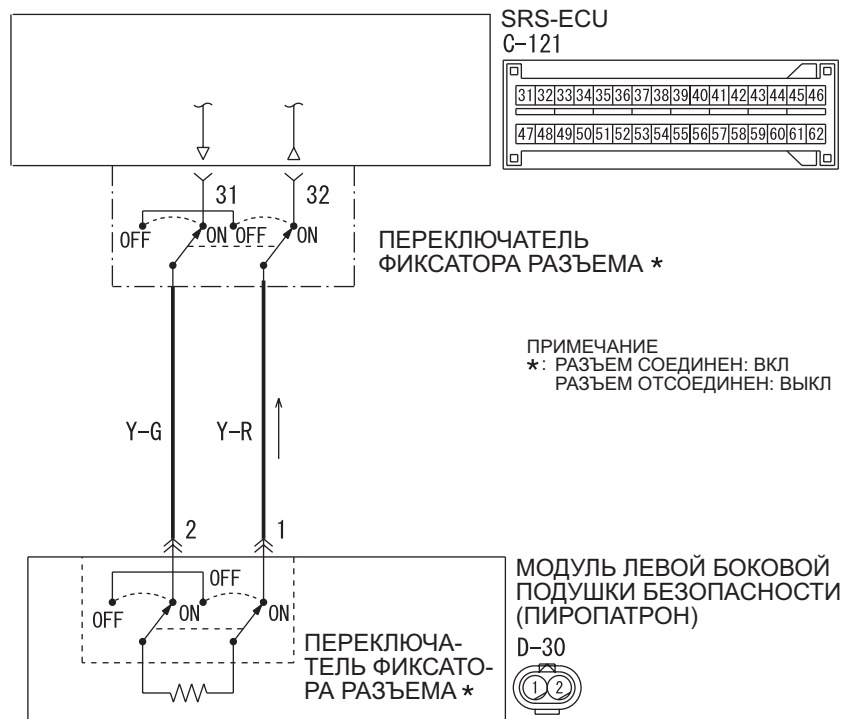
Цепь модуля левой боковой подушки безопасности (пиропатрон)

- Поврежден жгут электропроводки или разъемы
- замыкание на «массу» жгута проводов модуля боковой подушки безопасности (пиропатрона)
- Неисправность SRS-ECU

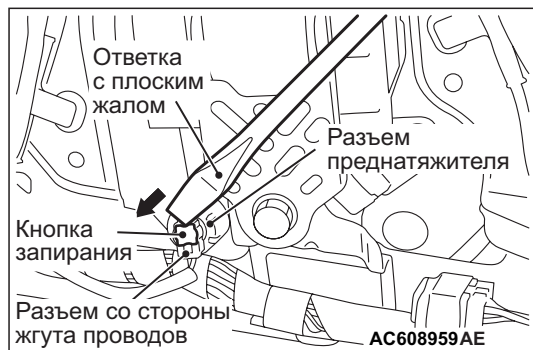
- (2) Для высвобождения кнопки фиксатора разъёма жгута проводов используйте плоскую отвёртку. Высвободив фиксатор, отсоедините разъём D-35 жгута проводов.

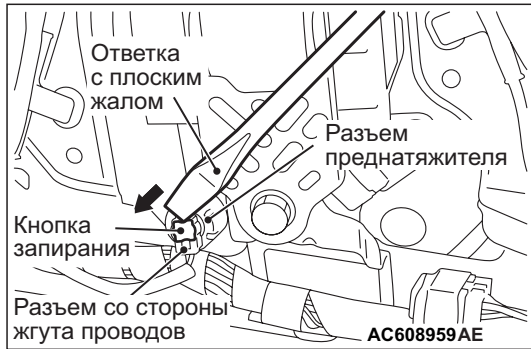
- (2) Нажав в точке «А» (см. рис.) со стороны разъёма жгута проводов, поверните ручку замка в направлении стрелки для её снятия и отсоедините разъём C-121 SRS-ECU.

- (3) Для высвобождения кнопки фиксатора разъёма жгута проводов используйте плоскую отвёртку. Высвободив фиксатор, отсоедините разъём D-35 жгута проводов.
- (4) Проведите указанные ниже измерения на разъеме C-121 со стороны жгута проводов.
 - Цепь непрерывна между клеммой № 43/44 и «массой»

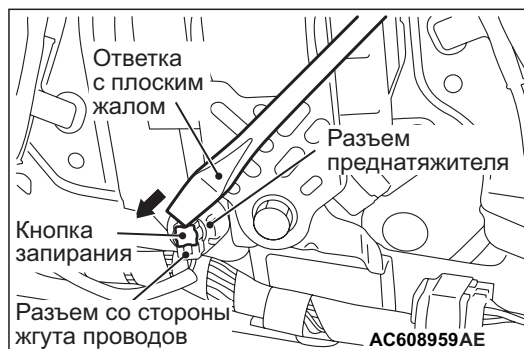
- (2) Для высвобождения кнопки фиксатора разъёма жгута проводов используйте плоскую отвёртку. Высвободив фиксатор, отсоедините разъём D-35 жгута проводов.

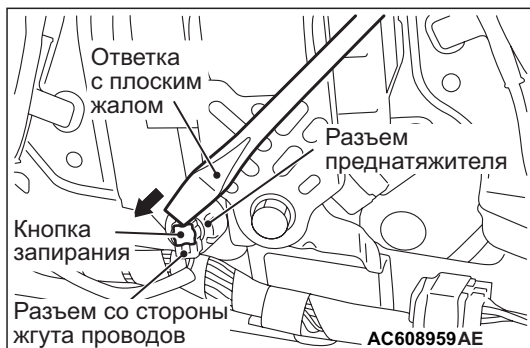
- (2) Для высвобождения кнопки фиксатора разъёма жгута проводов используйте плоскую отвёртку. Высвободив фиксатор, отсоедините разъём D-35 жгута проводов.

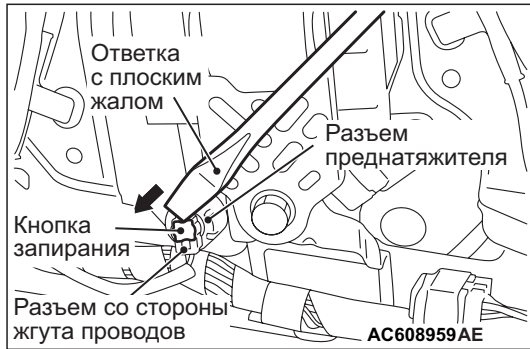
- (2) Нажав в точке «А» (см. рис.) со стороны разъёма жгута проводов, поверните ручку замка в направлении стрелки для её снятия и отсоедините разъём C-121 SRS-ECU.

- (3) Для высвобождения кнопки фиксатора разъёма жгута проводов используйте плоскую отвёртку. Высвободив фиксатор, отсоедините разъём D-35 жгута проводов.

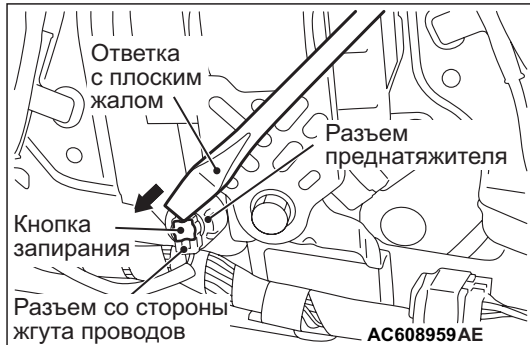
- (2) Для высвобождения кнопки фиксатора разъёма жгута проводов используйте плоскую отвёртку. Высвободив фиксатор, отсоедините разъём D-35 жгута проводов.

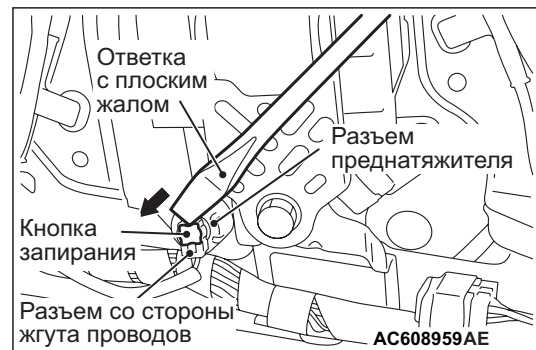
- (3) Для высвобождения кнопки фиксатора разъёма жгута проводов используйте плоскую отвёртку. Высвободив фиксатор, отсоедините разъём D-35 жгута проводов.

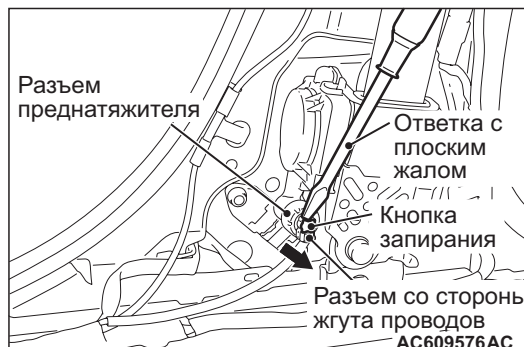
- (2) Для высвобождения кнопки фиксатора разъёма жгута проводов используйте плоскую отвёртку. Высвободив фиксатор, отсоедините разъём D-22 жгута проводов.

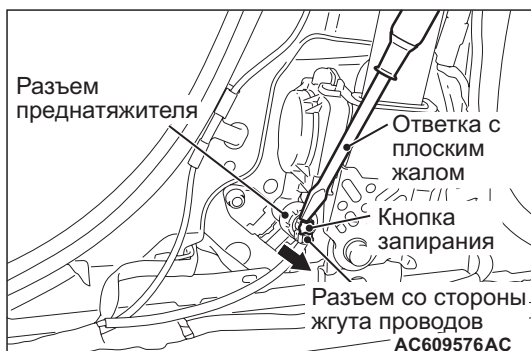
- (3) Для высвобождения кнопки фиксатора разъёма жгута проводов используйте плоскую отвёртку. Высвободив фиксатор, отсоедините разъём D-22 жгута проводов.

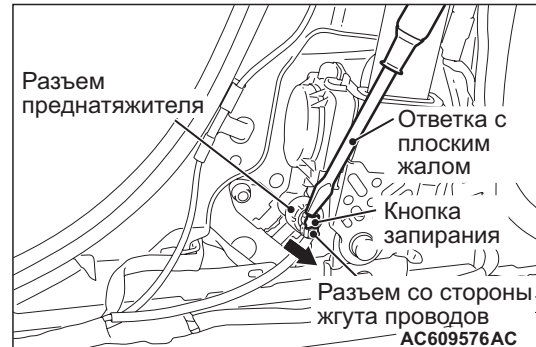
- (2) Для высвобождения кнопки фиксатора разъёма жгута проводов используйте плоскую отвёртку. Высвободив фиксатор, отсоедините разъём D-22 жгута проводов.

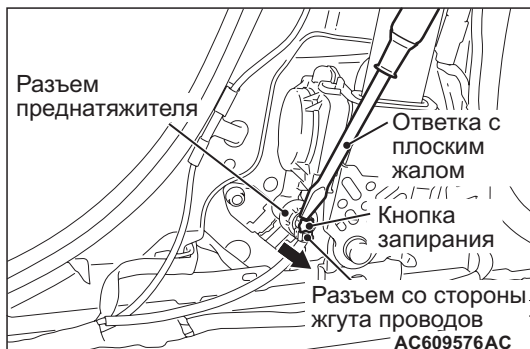
- (3) Для высвобождения кнопки фиксатора разъёма жгута проводов используйте плоскую отвёртку. Высвободив фиксатор, отсоедините разъём D-22 жгута проводов.

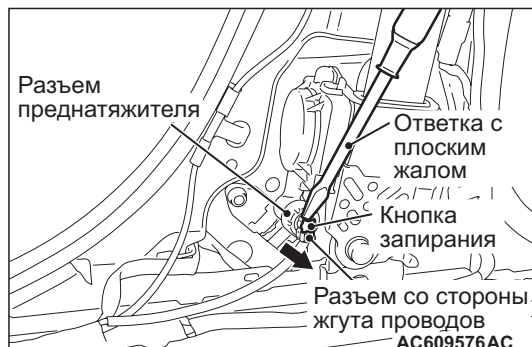
- (2) Для высвобождения кнопки фиксатора разъёма жгута проводов используйте плоскую отвёртку. Высвободив фиксатор, отсоедините разъём D-22 жгута проводов.

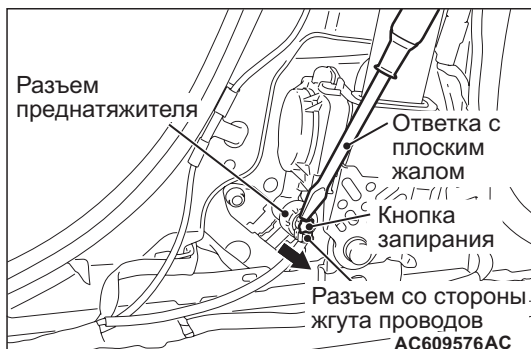
(3) Для высвобождения кнопки фиксатора разъёма жгута проводов используйте плоскую отвёртку. Высвободив фиксатор, отсоедините разъём D-22 жгута проводов.

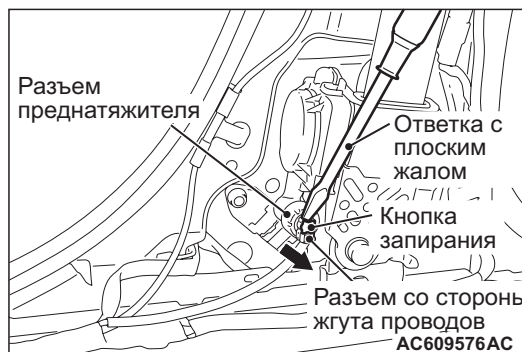
- (3) После отсоединения разъёма жгута проводов D-22 подсоедините его заново. Для отсоединения разъёма D-22 жгута проводов используйте плоскую отвёртку для высвобождения кнопки фиксатора. Высвободив фиксатор, отсоедините разъём жгута проводов.
- (4) Присоединить отрицательную клемму аккумулятора.
- (5) После очистки памяти диагностических кодов ещё раз проверьте диагностический код.
- (6) Отсоедините отрицательную клемму аккумулятора.

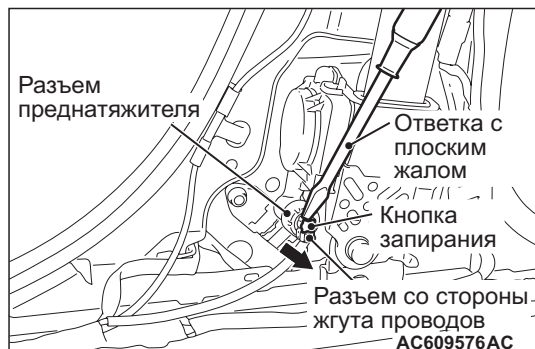
- (2) Для высвобождения кнопки фиксатора разъёма жгута проводов используйте плоскую отвёртку. Высвободив фиксатор, отсоедините разъём D-22 жгута проводов.

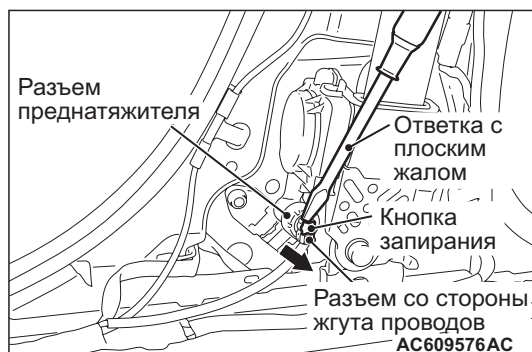
- (3) Для высвобождения кнопки фиксатора разъёма жгута проводов используйте плоскую отвёртку. Высвободив фиксатор, отсоедините разъём D-22 жгута проводов.

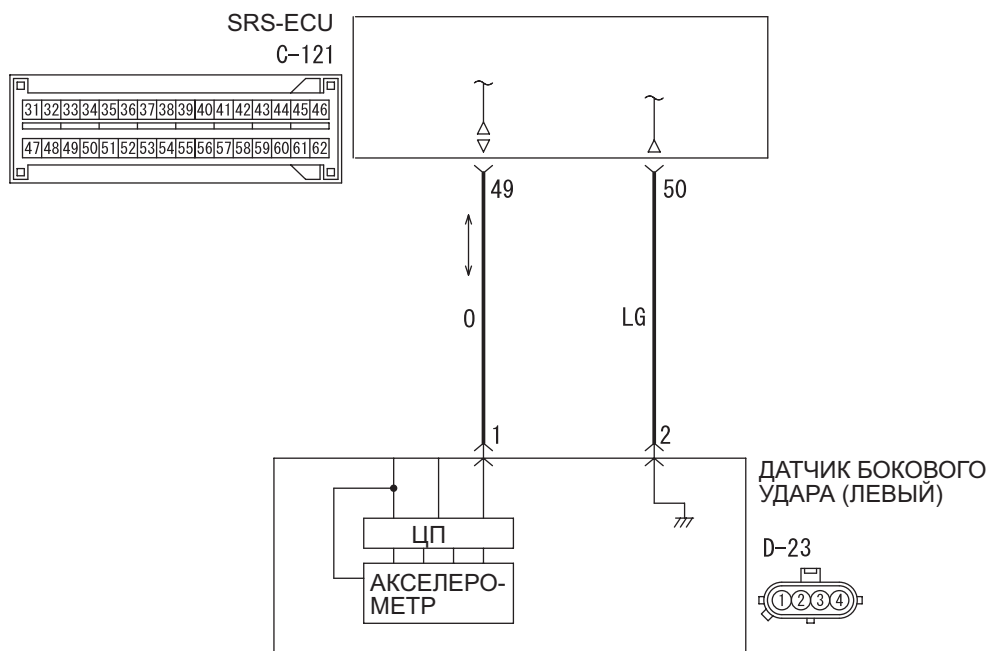
Цепь левого датчика бокового удара

- Неисправность левого датчика бокового удара
- Поврежден жгут электропроводки или разъемы
- Неисправность SRS-ECU

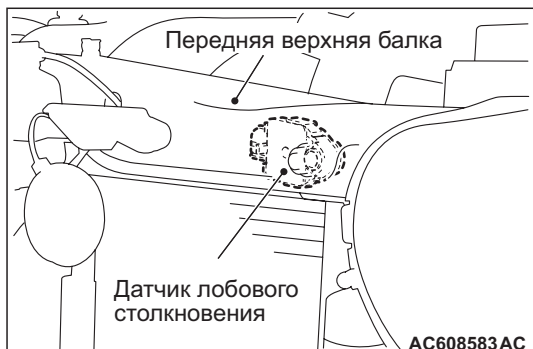
ДАТЧИК ЛОБОВОГО СТОЛКНОВЕНИЯ

1. Проверьте датчик лобового столкновения на предмет зазубрин, трещин или деформаций.
2. Проверьте разъем на предмет повреждений, клемму на предмет деформаций и жгут проводов на предмет изгибов.

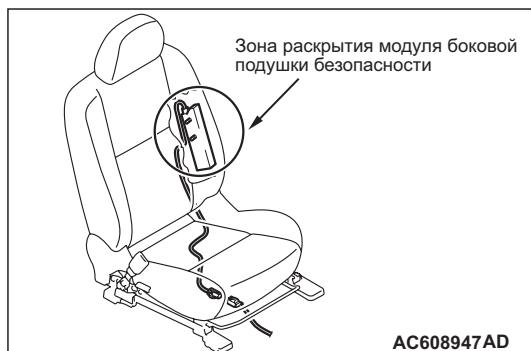
УЗЕЛ ПЕРЕДНЕГО СИДЕНЬЯ (СО ВСТРОЕННЫМ МОДУЛЕМ БОКОВОЙ ПОДУШКИ БЕЗОПАСНОСТИ)

1. Убедитесь в том, что модуль боковой подушки безопасности работает нормально.
2. Проверьте разъем на предмет повреждений, клемму на предмет деформаций и жгут проводов на предмет изгибов.

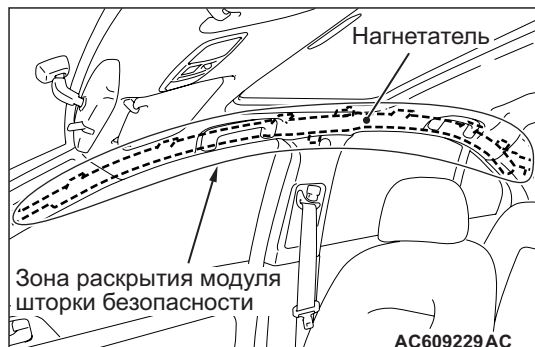
МОДУЛЬ ШТОРКИ БЕЗОПАСНОСТИ

1. Убедитесь в том, что участок обивки потолка, где происходит раскрытие шторки безопасности, находится в нормальном состоянии.
2. Проверьте поверхность нагнетателя на предмет зазубрин, трещин или деформаций.
3. Проверьте разъем на предмет повреждений, клемму на предмет деформаций и жгут проводов на предмет изгибов.

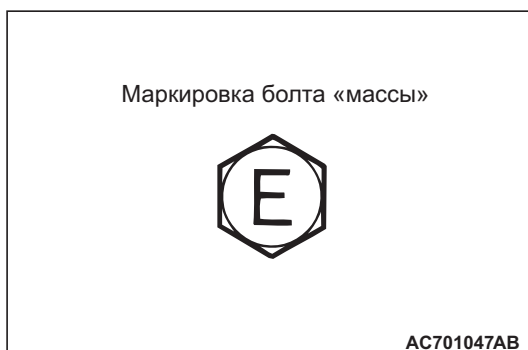
>>В<< УСТАНОВКА КРЕПЕЖНОГО БОЛТА (БОЛТА ЗАЗЕМЛЕНИЯ) SRS-ECU

Проверьте наличие метки «Е» и установите болт заземления.

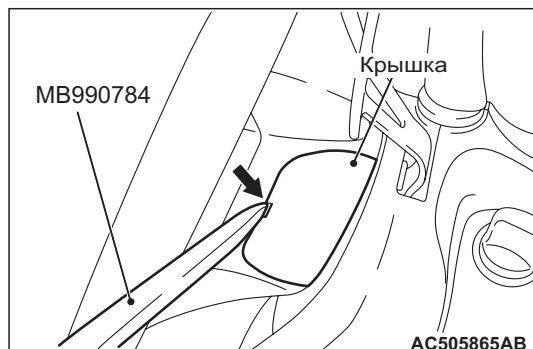
<<А>> СНЯТИЕ КРЫШКИ

Вставьте специальный инструмент для снятия декоративных элементов (MB990784) в выемку, показанную на рисунке, и снимите крышку.

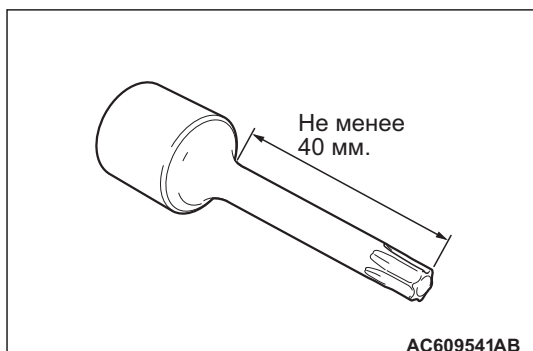
Используя длинный Т-образный ключ типа Torx (Т30), полностью ослабьте и выкрутите винт с головкой Torx.

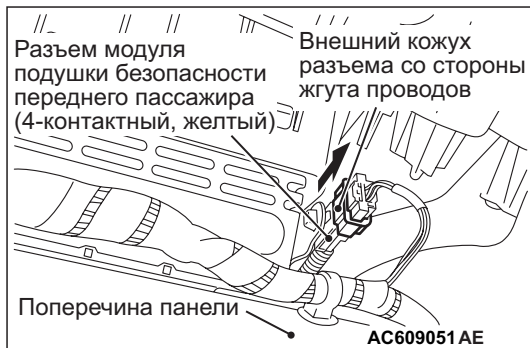
<<A>> СНЯТИЕ РАЗЪЕМА МОДУЛЯ ПОДУШКИ БЕЗОПАСНОСТИ ПЕРЕДНЕГО ПАССАЖИРА

1. Снимите крышку перчаточного ящика (см. ГРУППА 52А, Перчаточный ящик [Стр.52А-6](#)).
2. Сдвиньте внешний корпус разъёма со стороны жгута в направлении, показанном стрелкой, и отсоедините разъём.

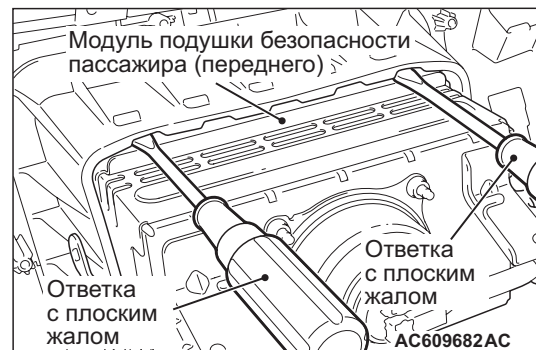
Вставьте плоскую отвертку или аналогичный инструмент в точку, показанную на рисунке. Сняв таблички, снимите модуль подушки безопасности переднего пассажира.

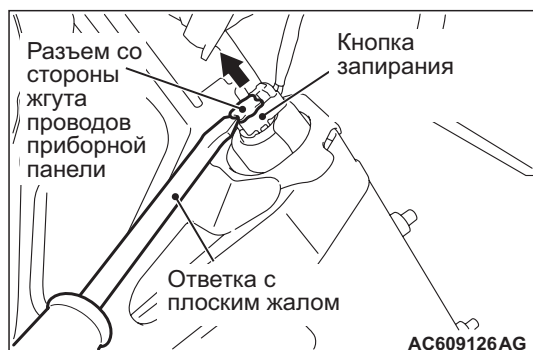
<<А>> РАЗЪЕМ

С помощью отвертки с плоским концом извлеките кнопку запираания разъема со стороны жгута проводов и откройте замок.

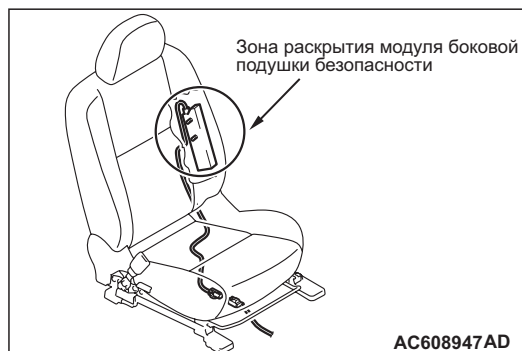
1. Зазубрина или деформация участка раскрытия модуля боковой подушки безопасности
2. Проверьте жгут проводов и разъем на предмет повреждений и клемму на предмет деформаций.

При выявлении любой неисправности в ходе проверки замените каркас и подушку спинки переднего сиденья в сборе новым. Утилизировать демонтированный узел каркаса и подушки спинки переднего сиденья следует, предварительно раскрыв подушку безопасности в соответствии с указанной процедурой (см. [Стр.52В-204](#)).

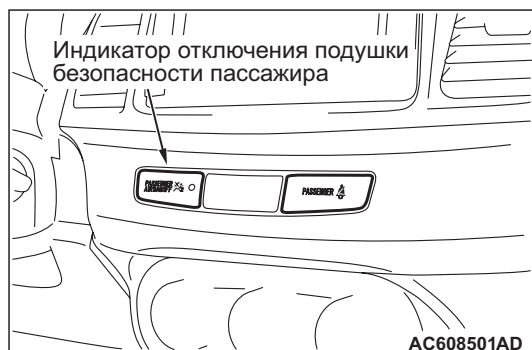
4. Поверните ключ зажигания в положение «ON» (ВКЛ.).
5. Убедитесь в том, что индикатор выключения подушки безопасности пассажира горит от 6 до 8 секунд, после чего гаснет.
6. Если индикатор не гаснет, выполните поиск и устранение неисправностей.

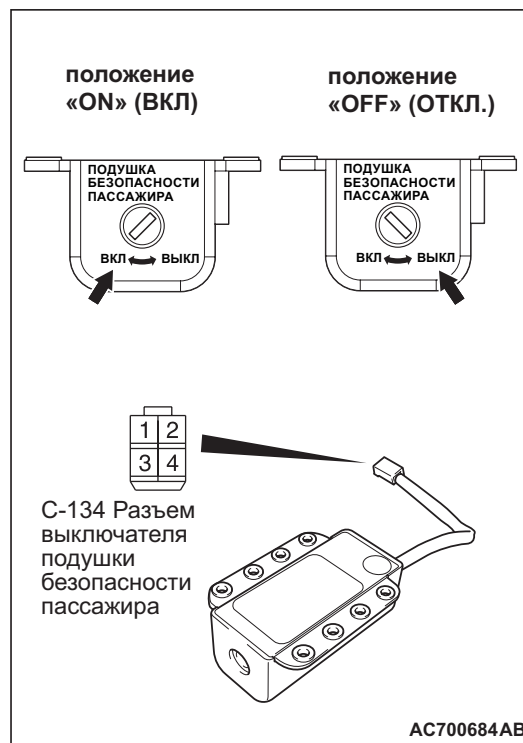
ПРОВЕРКА ЦЕЛОСТНОСТИ ЦЕПИ ВЫКЛЮЧАТЕЛЯ ПОДУШКИ БЕЗОПАСНОСТИ ПассажиРА

Положение переключателя	Подключение тестера	Номинальное состояние
положение «ON» (ВКЛ)	1 – 4	Разрыв
положение «OFF» (ОТКЛ.)	1 – 4	Целостность цепи (Меньше 2 Ω)

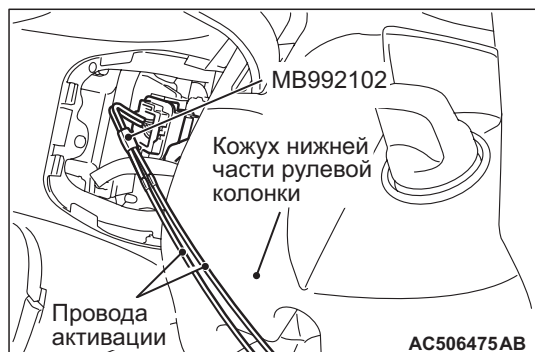
- Подсоедините жгут проводов адаптера к разъему нагнетателя, затем выведите провод активации за пределы салона автомобиля.

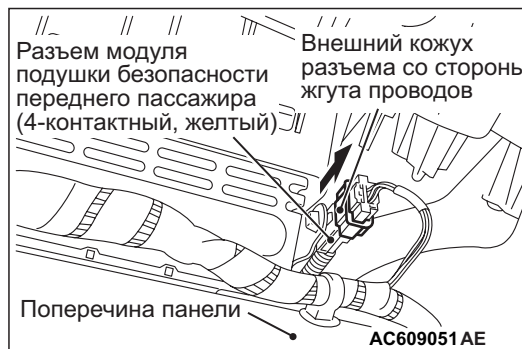
- Сдвиньте внешний корпус разъема со стороны жгута в направлении, показанном стрелкой, и отсоедините разъём.

ПРИМЕЧАНИЕ: При отсоединении разъема модуля подушки безопасности переднего пассажира от разъема со стороны жгута проводов, четыре контакта разъема модуля подушки безопасности переднего пассажира автоматически замыкаются. Это предотвращает непреднамеренное раскрытие подушек безопасности переднего пассажира в результате воздействия статического электричества или иных факторов.

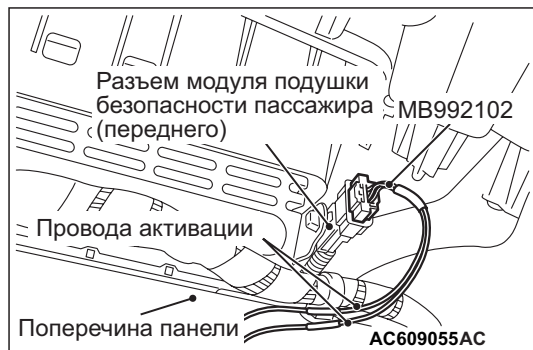
- Подсоедините жгут проводов адаптера к разъему модуля подушки безопасности переднего пассажира, затем выведите провод активации за пределы салона автомобиля.

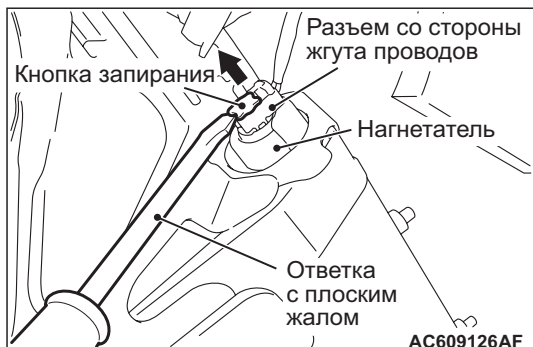
- Для высвобождения кнопки фиксатора разъёма жгута проводов используйте плоскую отвёртку. Высвободив фиксатор, отсоедините разъём.

ПРИМЕЧАНИЕ: При отсоединении разъёма со стороны жгута проводов от нагнетателя два контакта разъёма нагнетателя автоматически замыкаются. Это предотвращает непреднамеренное раскрытие коленной подушки безопасности в результате воздействия статического электричества или иных факторов.

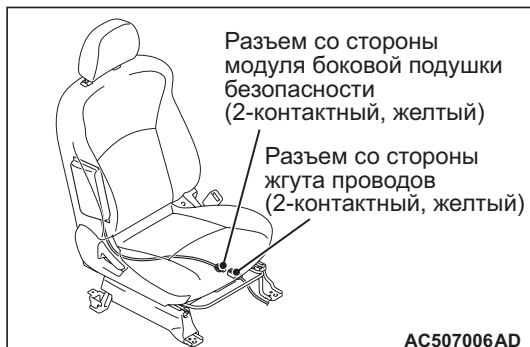
3. Отсоедините разъем боковой подушки безопасности и разъем со стороны жгута проводов.

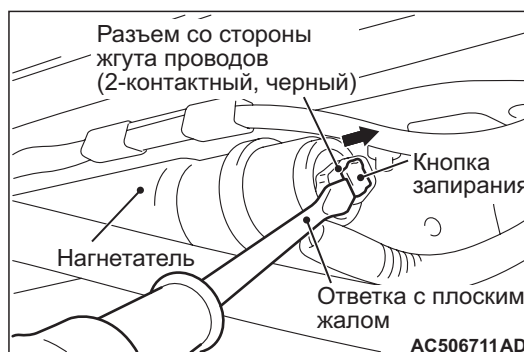
4. Для высвобождения кнопки фиксатора разъема жгута проводов используйте плоскую отвертку. Высвободив фиксатор, отсоедините разъем.

ПРИМЕЧАНИЕ: При отсоединении разъема со стороны жгута проводов от нагнетателя два контакта разъема нагнетателя автоматически замыкаются. Это предотвращает непреднамеренное раскрытие шторок безопасности в результате воздействия статического электричества или иных факторов.

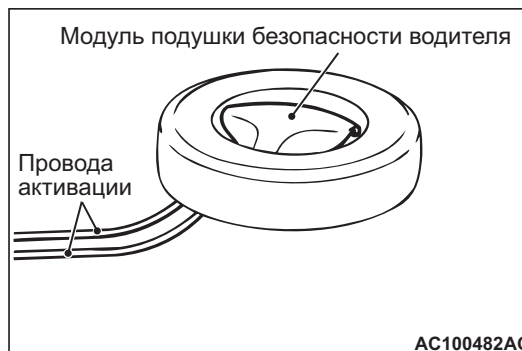
- Подсоедините жгут проводов адаптера к модулю подушки безопасности водителя.
- Через установочное отверстие винта типа Torx, расположенное с задней стороны модуля подушки безопасности, пропустите толстый провод, чтобы зафиксировать колесо.

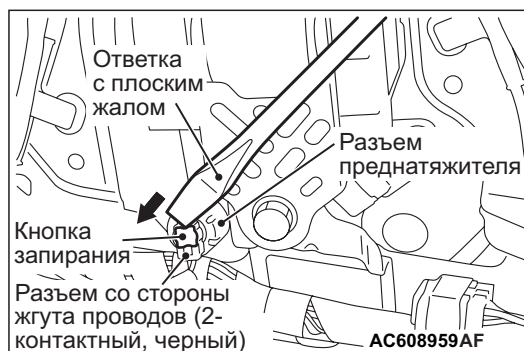
4. Для высвобождения кнопки фиксатора разъёма жгута проводов используйте плоскую отвёртку. Высвободив фиксатор, отсоедините разъём.

ПРИМЕЧАНИЕ: При отсоединении разъема со стороны жгута проводов от преднатяжителя два контакта разъема преднатяжителя автоматически замыкаются. Это предотвращает непреднамеренное срабатывание преднатяжителя в результате воздействия статического электричества или иных факторов.

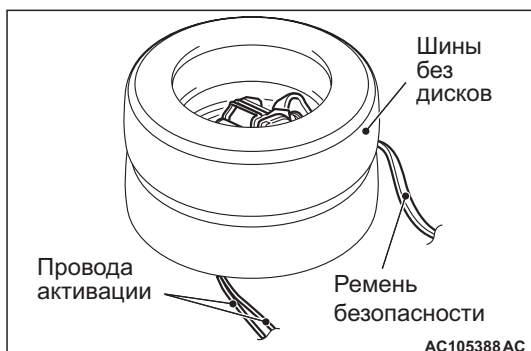
6. Вытяните ремень безопасности за пределы крышки.
